Zeitschrift für
Wildbach-, Lawinen-, Erosions- und
Steinschlagschutz

AOSTA - HAUTE-SAVOIE - WALLIS

AUSLANDSSTUDIENREISE 2015

des Vereins der Diplomingenieure der
Wildbach- und Lawinenverbauung Österreichs

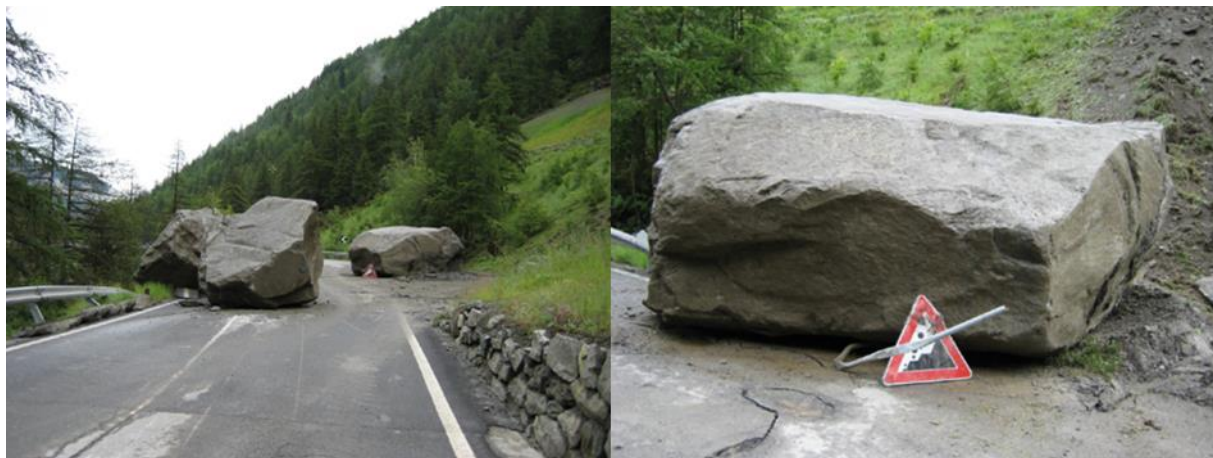
Abbildung 3: m^3 große Steinblöcke erreichen die wichtige Verkehrsverbindung; das Verkehrszeichen war sichtlich an der richtigen Stelle platziert!

Am 6. Juni 2007 ereignete sich ein Steinschlag im Bereich Pont di Laval, wo m^3 große Steinblöcke abstürzten. Durch dieses Ereignis war die Hauptverbindungsstraße S.R. 47 nach Cogne nicht mehr passierbar.

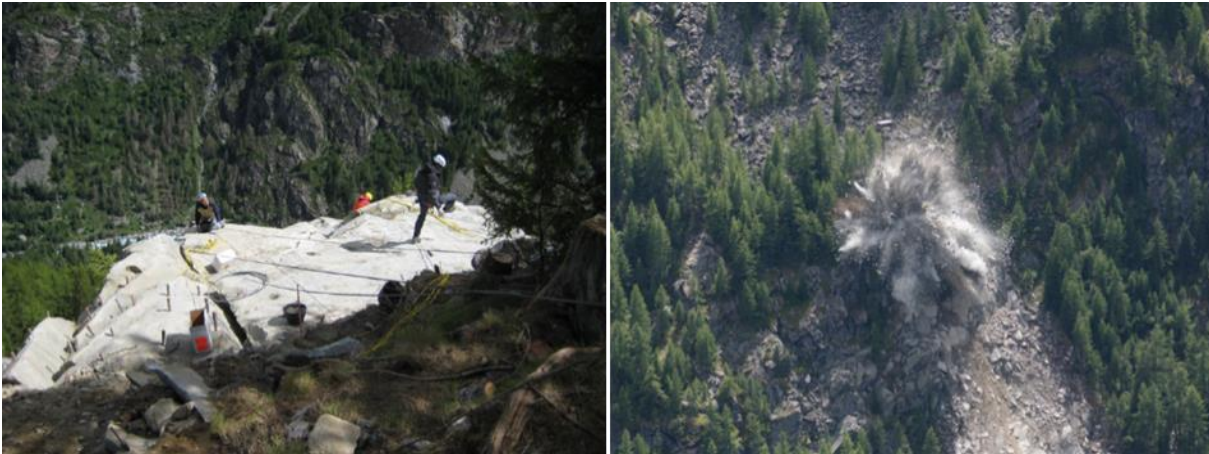
Abbildung 4: Sprengarbeiten im Abbruchbereich

Als Sicherungsmaßnahme wurden lockere und massiv abrutschgefährdete Felspartien abgesprengt, um das Risiko weiterer Abstürze zu reduzieren.

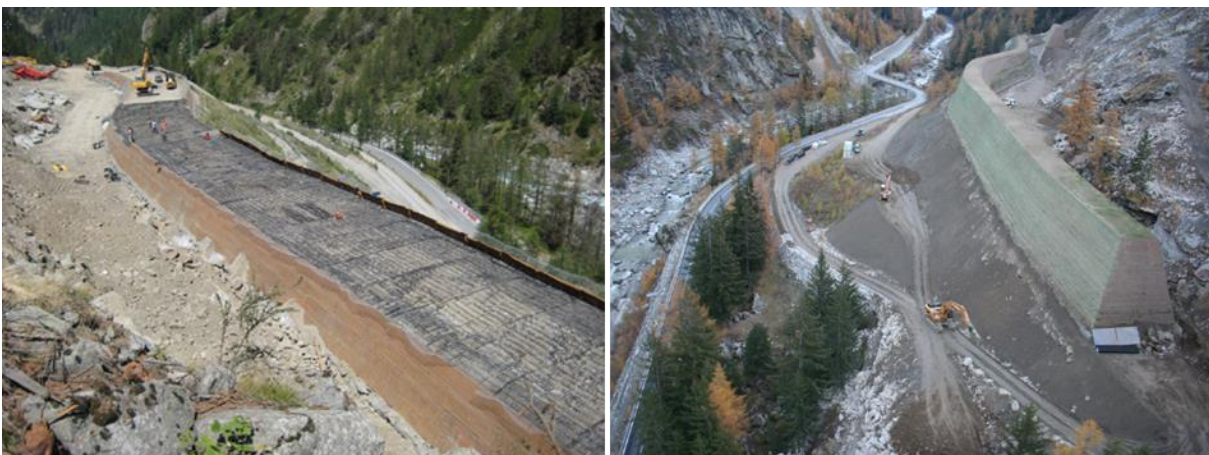
Abbildung 5: Steinschlagschutzdamm in Arbeit (links) und fertiggestellt (rechts)

Als zentrale Verbauungsmaßnahme wurde ein ca. 340 m langer und bis zu 11 m hoher Steinschlagschutzdamm errichtet. Der Dammaufbau erfolgte mittels Geotextilien. Die Arbeiten wurden in 4 Monaten umgesetzt und die Kosten betragen € 2,625.000,-.

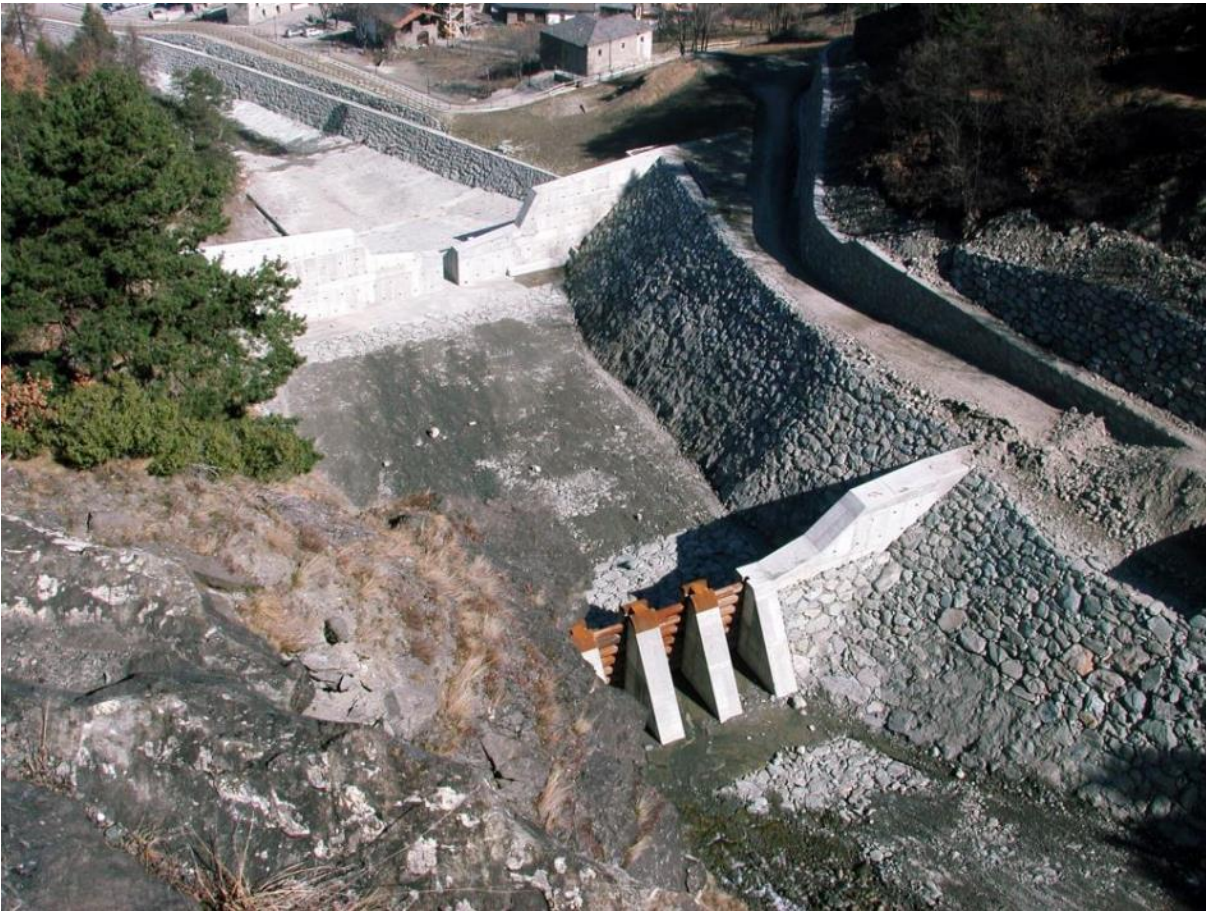
Abbildung 6: „Baustelle am Torrente Comboè“: Sortierwerk, Schlitzsperre und Unterlaufkünette in der Bauphase, Quelle: Valerio Segor

Das oberste Bauwerk mit einer Höhe von 11 m dient als Murbrecher und wurde mit gepanzerten, 2 m starken Betonscheiben ausgeführt. Das Rückhaltevolumen beträgt in etwa 35.000 m³. An den Murbrecher schließt ein Sortierwerk mit Betonscheiben und einer senkrechten Rechenkonstruktion mit waagrechten Stahlträgern an. Im Stauraum des Sortierwerkes können ca. 50.000 m³ Geschiebe zur Ablagerung gelangen. Das unterste Bauwerk ist eine Schlitzsperre mit einem Rückhaltevolumen von gerundet 40.000 m³. Da die Baustelle durch Steinschläge gefährdet wurde, mussten im Zuge der Umsetzung umfangreiche Sicherungsmaßnahmen (vorwiegend Netze) errichtet werden. Nach Fertigstellung der Bauwerke am Kegelhal wurde schließlich die Unterlaufkünette von 8 m auf 22,5 m verbreitert. Die Ausführung erfolgte vorwiegend mit in Beton verlegten Wasserbausteinen. Zusätzlich wurden bachbegleitend Dämme errichtet. Abbildung 6 zeigt das Sortierwerk und die anschließende Schlitzsperre sowie einen Teil der Unterlaufkünette in der Bauphase. Der Reinwasserabfluss beim HQ₁₀₀ wurde mit 80 m³/s ermittelt, wird das Geschiebe mitberücksichtigt, beträgt die Abflussspitze beim HQ₁₀₀ 480 m³/s. Material, welches in den Ablagerungsräumen am Kegelhal nicht aufgenommen werden kann, soll schadlos durch die glatte Künette abgeführt werden. Anders als bei den Wildbachsperrern am Kegelhal wurde den Grundeigentümern die für die Verbreiterung der Unterlaufkünette erforderliche Fläche abgelöst. Für die Erhaltung der Schutzmaßnahmen ist der Staat zuständig, dieser delegiert dies jedoch wiederum an die Regionen. Da Instandhaltungsmaßnahmen kaum medienwirksam sind, ist die Aufbringung der notwendigen finanziellen Mittel durchwegs schwierig. In der Gefahrenzonenplanung wurde entlang des Gerinnes ein Freihaltestreifen für die Durchführung von Instandhaltungsmaßnahmen berücksichtigt. Im Evakuierungsplan sind jährliche Übungen vorgesehen, wobei zu beobachten ist, dass die Anzahl der Teilnehmer von Jahr zu Jahr geringer wird.

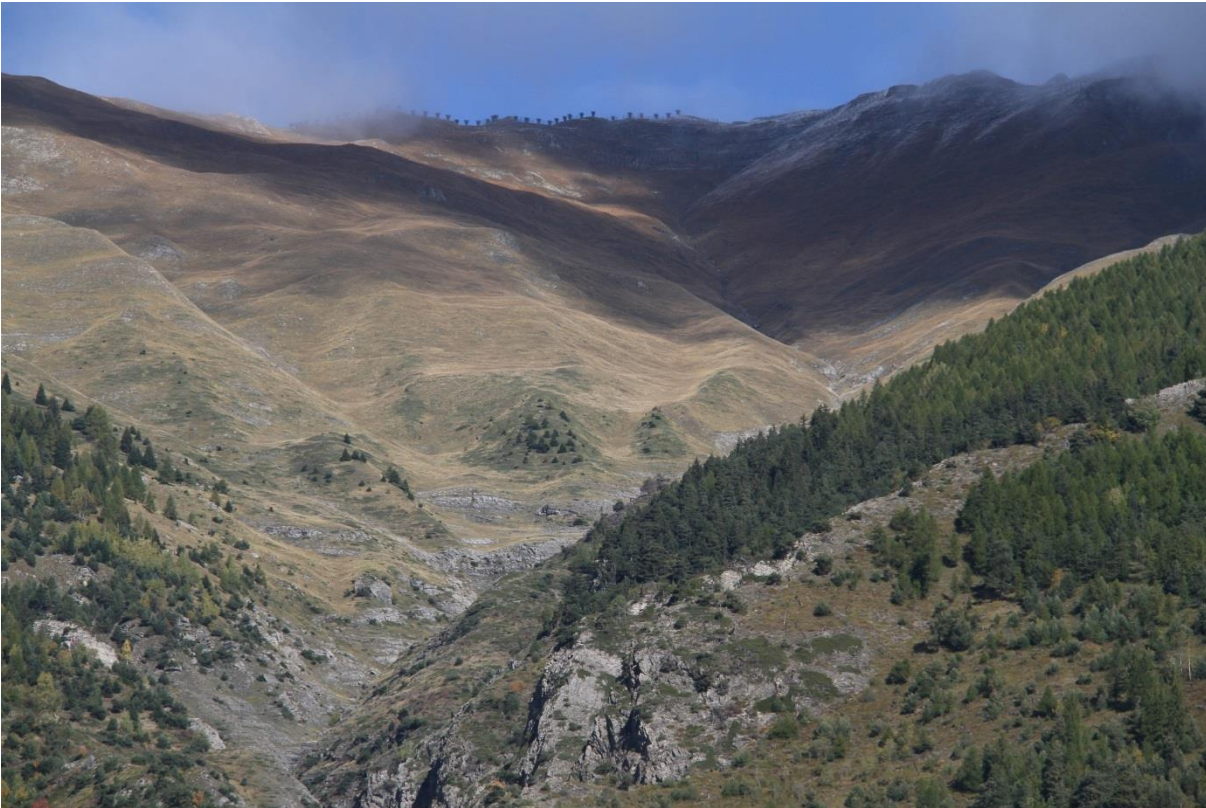
Abbildung 7: Blick ins Lawineneinzugsgebiet mit Windbrechern bei Lavancher-Morgex, (© Pürstinger)

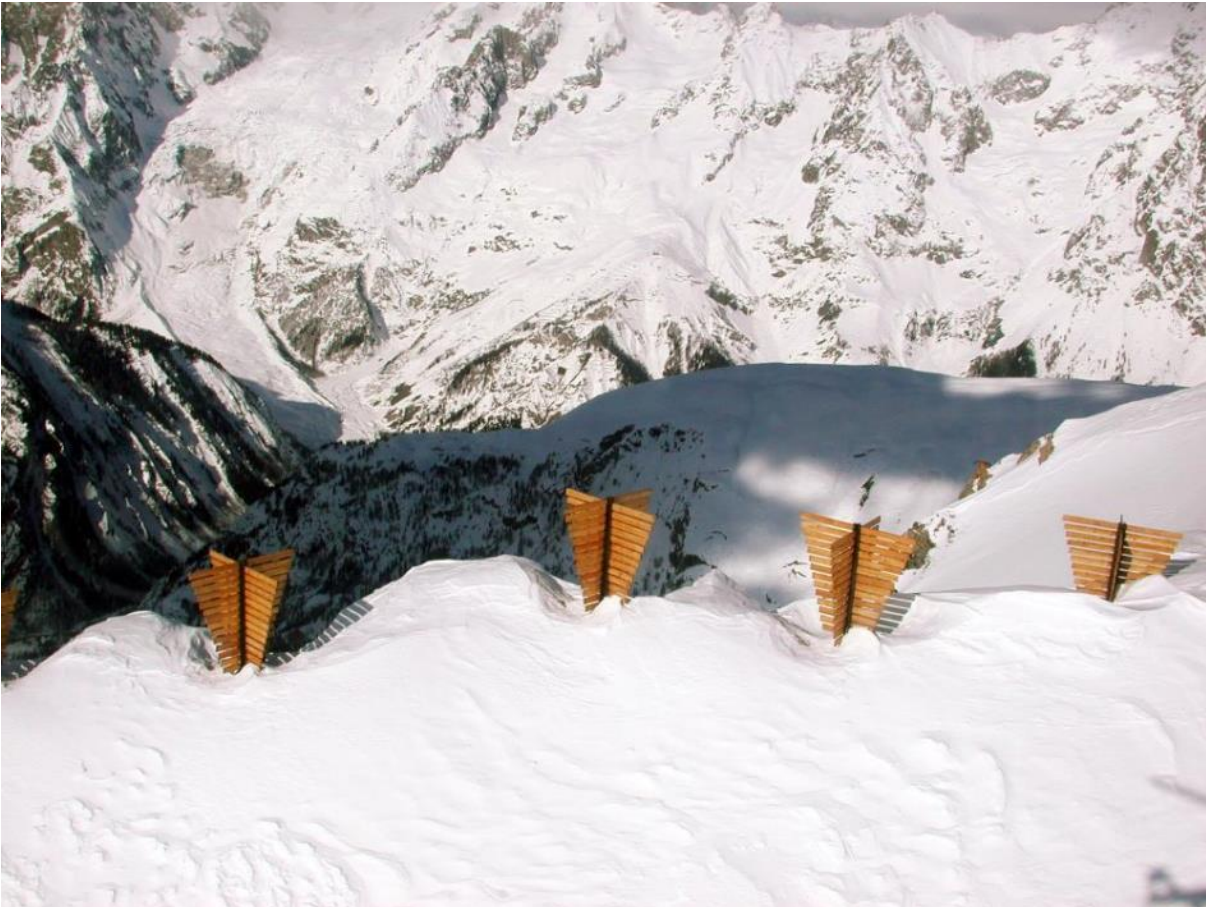
Abbildung 8: Windbrecher bei Lavancher-Morgex, Quelle Valerio Segor

Als ergänzende Maßnahme zur kontrollierten Akkumulation von Triebsschnee gelangten in den Kammlagen spezielle Windbrecher zur Ausführung (siehe Abbildung 8). Der Einsatz von GazEx Analgen wurde ebenfalls diskutiert, ist aber in Italien für den Siedlungsraum nicht zulässig. Bei der Bauausführung waren vor allem die Höhenlage mit der unzureichenden Erschließung (nur Hubschraubertransport möglich) sowie die zum Teil ungünstigen Untergrundverhältnisse eine Herausforderung. Die Ankerungen erfolgten mit unterschiedlichen Strümpfen, wobei aufgrund der vorgefundenen Hohlräume teilweise bis zum 20-fachen der durchschnittlichen Menge an Verpressgut erforderlich waren. Die Gesamtkosten für die Verbauung lagen bei 6,5 Mio. €. Bei Ereignissen in den Jahren 2009 und 2010 haben sich die getroffenen Maßnahmen bereits bewährt.

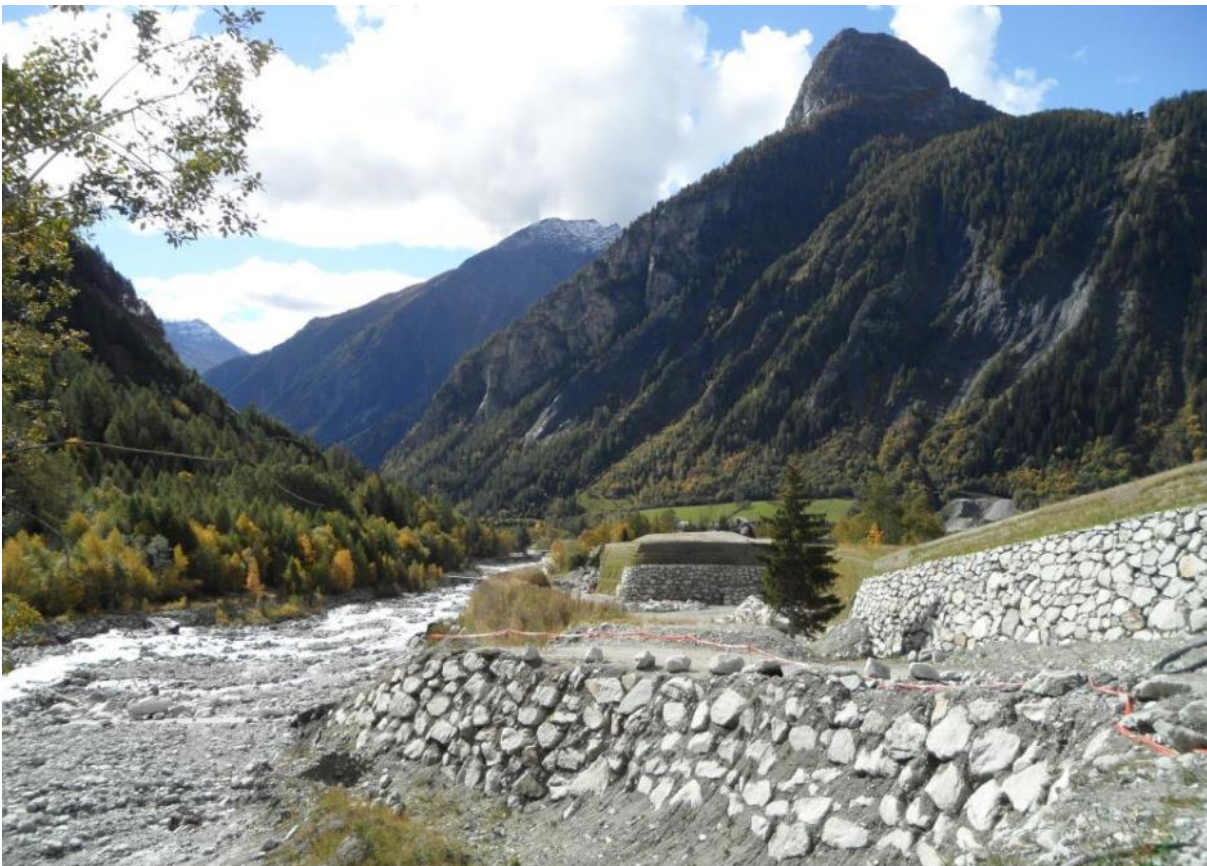
Abbildung 9: Dämme bei La Palud (© Stefan Hesse).

orographisch links des Talbaches errichtet werden sollen – wurden umfangreiche Untersuchungen durchgeführt und Bewegungen im Hang festgestellt. Die daraufhin durchgeführten Erhebungen zeigten, dass es sich um eine großflächige Rutschung mit einer Kubatur von ca. 8,5 Mio. m³ handelt, wobei die Gleitschicht in einer Tiefe von ca. 70 bis 100 m verläuft. Als Sofortmaßnahme wurde ein umfangreiches Monitoringsystem (bestehend aus Regenmessern, Radargeräten, Extensiometern und Geräte zur Positionsbestimmung mittels GPS) installiert, da befürchtet wurde, dass bei einem Abgehen einer Rutschung der Bach aufgestaut werden kann und es in weiterer Folge zu einem plötzlichen Durchbruch mit daraus resultierender Flutwelle kommt. Im Zuge der Messungen konnten im Jahr 2014 Bewegungen bis zu 8 m pro Tag auf Teilflächen registriert werden. Auf Basis weiterführender Untersuchungen kam man zum Schluss, dass bei einem Einzelereignis ca. 1.800 bis 1 Mio. m³ Material mobilisiert werden können. Zum Schutz der Siedlung wurden daher Dämme mit einer Gesamtlänge von 840 m geschüttet. Die Böschungen der zwischen 5 und 14 m hohen Dämme wurden mit in Beton versetzten Steinschichtungen und bewehrten Erdkonstruktionen gesichert (siehe Abbildung 9). Im Zuge der Ausführung 2014 kam es aufgrund der feuchten Witterungsverhältnisse zu Problemen beim Materialeinbau. Zudem mussten Leitungen (Trinkwasser, Kanal) kostenintensiv verlegt und gequert werden. Das Ablagerungsvolumen hinter den Schutzdämmen beträgt ca. 2 Mio. m³. Um einen Aufstau bei einem Rutschungseinstoß zu verhindern, ist die Errichtung eines Bypasses angedacht. Die Gesamtkosten liegen bei ca. 5 Mio. €.

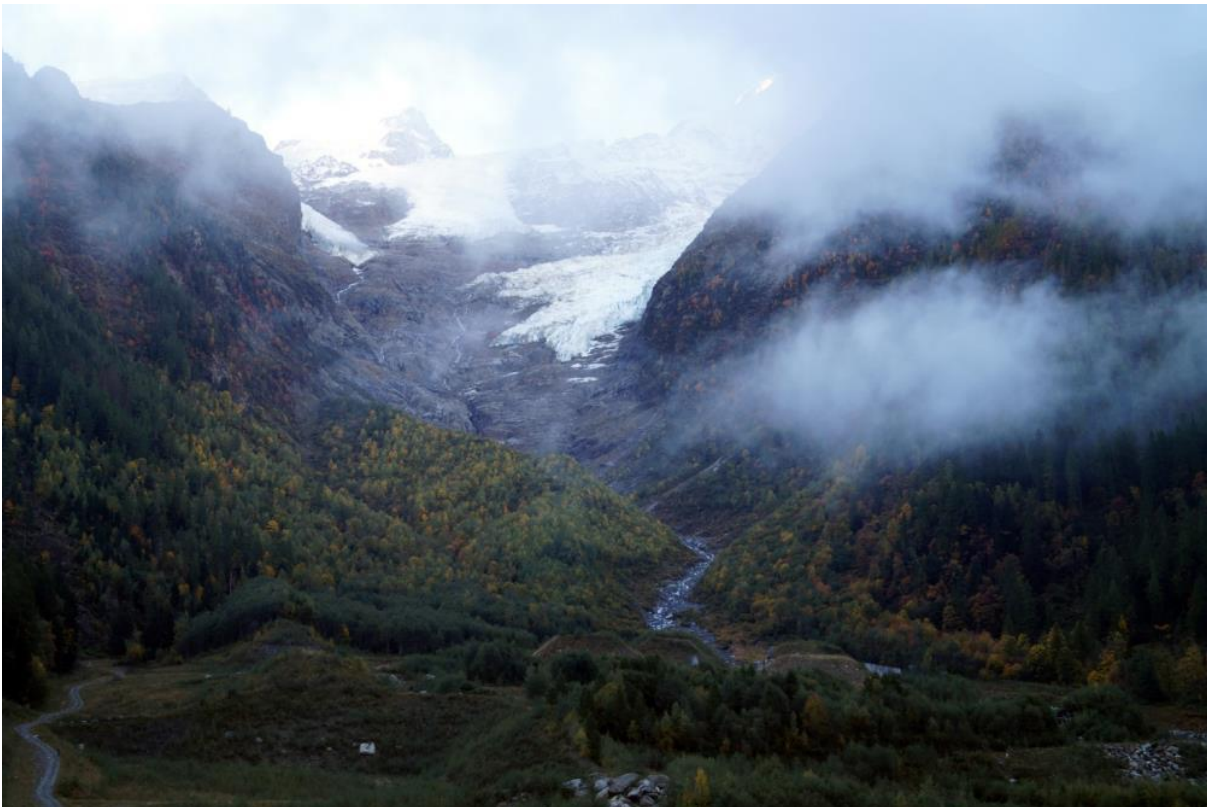
Abbildung 10: Lawine Taconnaz (© Pürstinger)

Die Taconnaz Lawine gilt als häufig abgehende Lawine, die einige Besonderheiten im Vergleich zu Lawinen in Österreich aufweist. So handelt es sich aufgrund des Lawinenvolumens der Bemessungslawine zw. 1,2 und 1,9 Mio m³ um eine ausgesprochene Großlawine. Zudem sind die Lawinenkräfte aufgrund der hohen Lawinengeschwindigkeit von 40 m/s und der hohen Dichte mit einer Einwirkungskomponente von 700 kN/m² als sehr groß zu beurteilen. Gletscherbeeinflusste Lawinen sind unvorhersehbar und verfügen über einen Eisanteil, was zu hohen Einwirkungskomponenten führt.

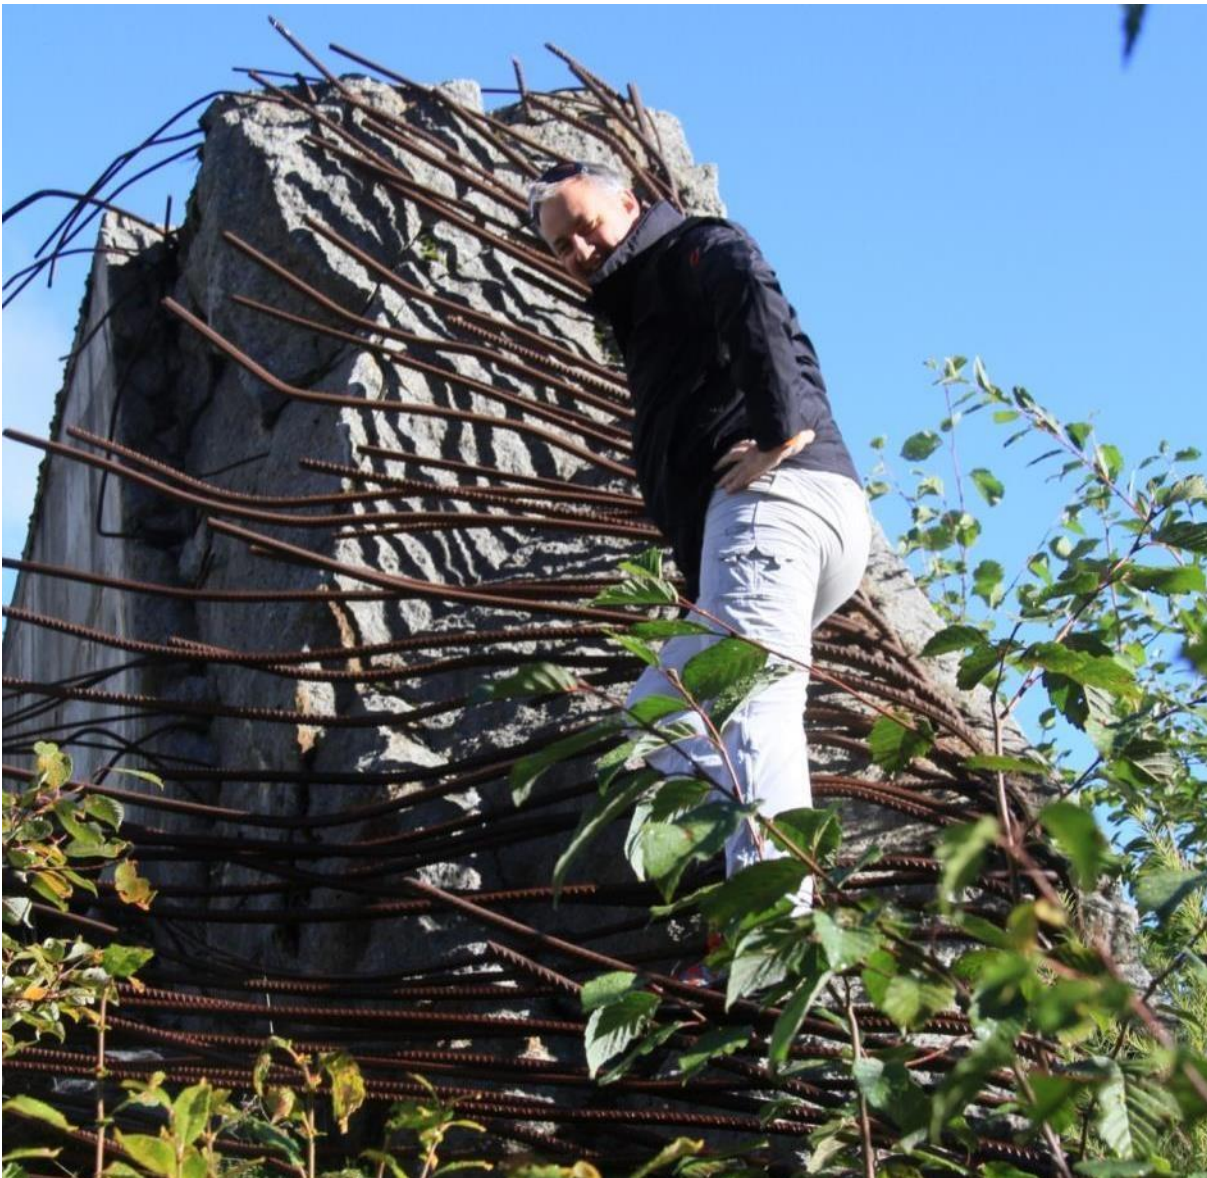
Abbildung 11: Tacconnaz, 1999 zerstörte Lawinenbremswerke mit Technischem Referent (© Ribitsch)

Beim Lawinenereignis 1999, das zur völligen Zerstörung von einigen dieser Bauwerke führte, konnte eine Krafteinwirkung von 1.100 kPa/m² festgestellt werden. „Normale“ gemessene Kräfte in diesem Bereich ergaben rund 700 kPa. Bemessen waren die mächtigen Bauwerke auf 300 kN/m², einer für unsere Verhältnisse hohe aber adäquate Bemessung solcher Bauwerke. Der Unterschied zur Lawine in Taconnaz liegt im Eisanteil der Lawine. Beim Ereignis konnte ein Eisanteil von 1/3 festgestellt werden. Ist bei einer Lawine Eis im Spiel, kann diese die 3-fache Dichte erhalten.

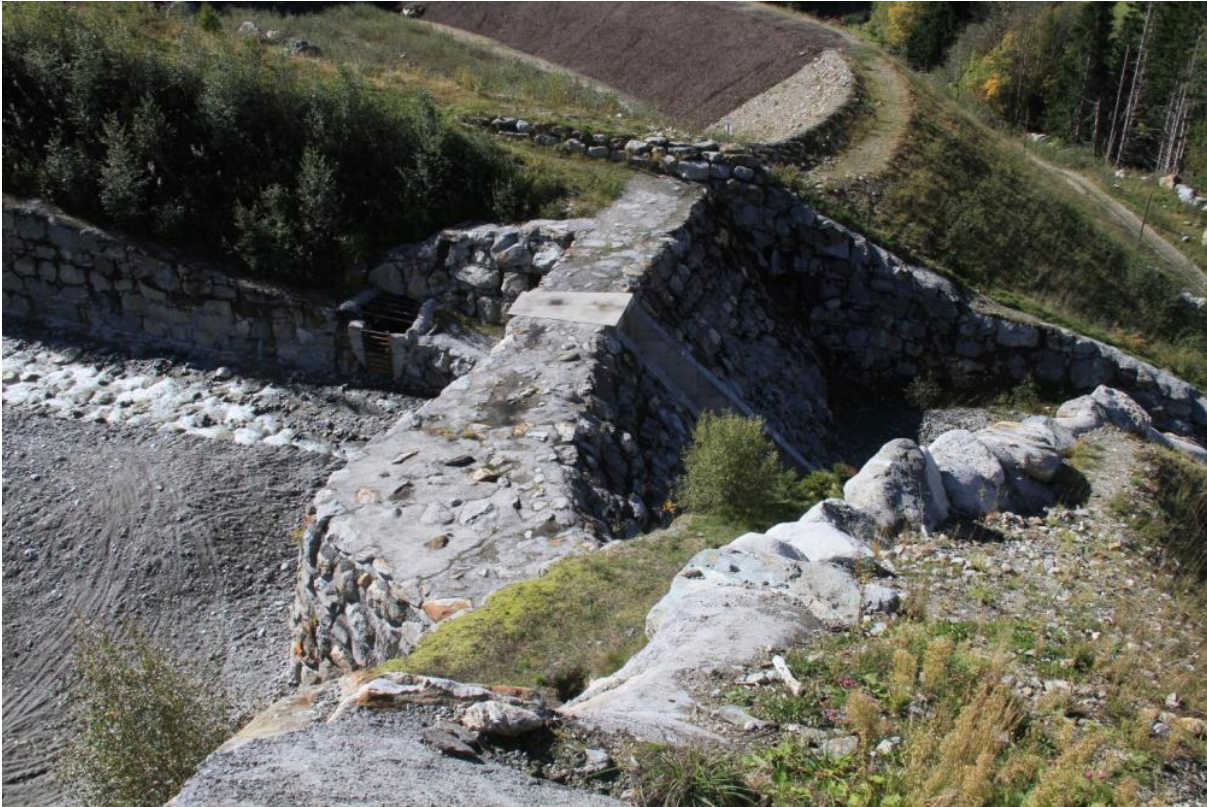
Abbildung 12: Taconnaz; Geschieberückhalteanlage und Lawinenauffangdamm (© Ribitsch)

Didier Richard erläuterte uns die Wildbachverbauungsmaßnahmen am Taconnaz Torrent. Es handelt sich um geschiebebewirtschaftende Maßnahmen mit einer Geschieberückhalteanlage und Gerinnestabilisierung. Im Bereich orographisch links der Schlitzsperre in Stahlbeton sahen wir einen weiteren Lawinenauffangdamm. Dieser dient für die schadlose Ablagerung von Nassschneelawinen, die den Bachlauf folgen und linksufrig überborden.

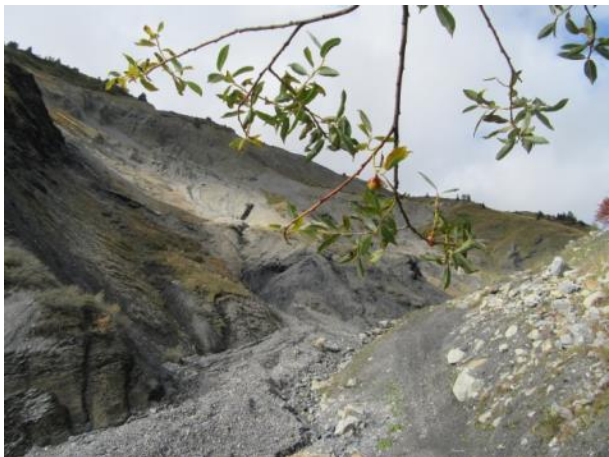
Abbildung 13: Grabenstrecke mit starkem Geschiebeeintrag aus Hangrutschungen und Hangmuren, Felsuntergrund Grafitische.

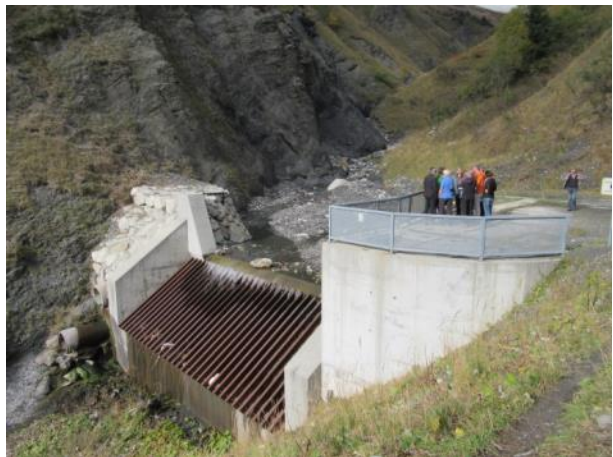
Abbildung 14 Ausleitungsbauwerk, Tiroler Wehr, am Grabeneingang.

Das Sicherungskonzept sieht vor, den Materialaustrag aus der durch Rutschungen alimentierten Grabenstrecke zu minimieren und wurde für ggs. Grabenstrecke als Bypass- Lösung konzipiert. Am oberen Ende der Grabenstrecke wurde ein Ausleitungsbauwerk (System Tiroler Wehr, Abbildung 14) errichtet, welches Hochwässer und Feingeschiebe über einen Tunnel bis in den Bereich einer vorgelagerten Geschiebesperre ableitet (Abbildung 15).

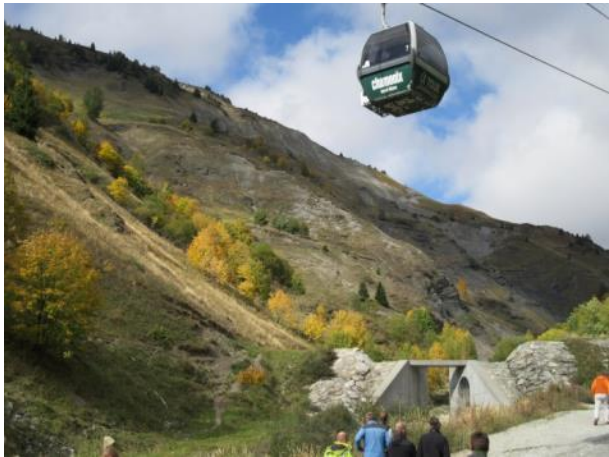
Abbildung 15: Geschiebesperre am Grabenausgang mit integriertem Auslass des Bypassstunnels.

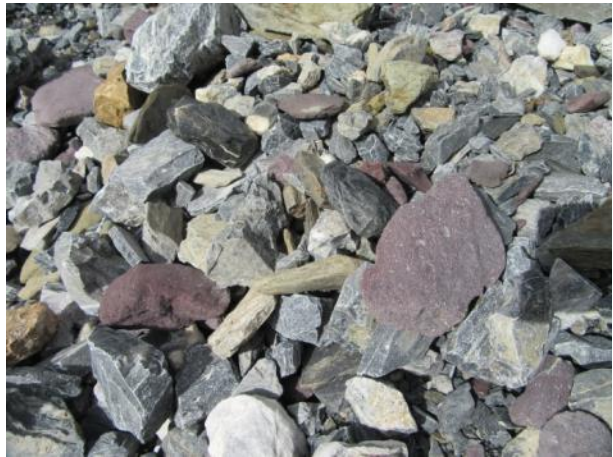
Abbildung 16: Geschiebe mit Buntsandstein.
© Hermann

Etwa einen Kilometer Tal einwärts der Ortschaft Montroc zeigt der Flußlauf der Arve eine stark verengte Talstrecke. Den Felsuntergrund bilden hier Gesteinsformationen, die dem sogenannten „Permomesozoikum“ zuzuordnen sind, Sedimentgesteine welche am Beginn der alpinen Geosynklinalbildung abgelagert wurden und den Abtrag des Variszischen Gebirges des Erdaltertums darstellen. Es treten vornehmlich feinblättrige Schiefer mit grafitischen Beimengungen auf (Schwarzschiefer, Grafitphyllite aus der Zeitstufe des obersten Karbon, ca. 310 Mio. J.), untergeordnet auch rote Sandsteine (Buntsandstein, Abbildung 16) aus der Zeitstufe der unteren Trias (250 Mio. J.).

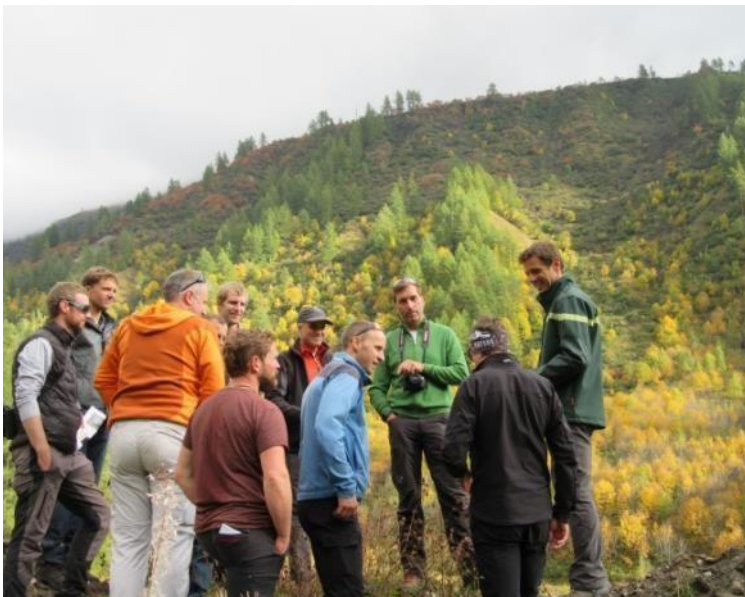
Abbildung 17 Diskussionen im ehemaligen Ablagerungsraum. Im Hintergrund unterster Abschnitt der Lawine Peclerey bei Montroc (siehe Abbildung 19), Anbruchzone nicht sichtbar.

Seitens der Behörden wurde beschlossen, für gegenständliche Großlawine keine konstruktiven Verbauungsmaßnahmen zu errichten (Abbildung 17). Indes wurde die Zonenplanung für Lawinengefahren neu festgelegt und die „rote Zone“ auf den Bereich des Ablagerungsraumes der Lawine von 1999 ausgedehnt.

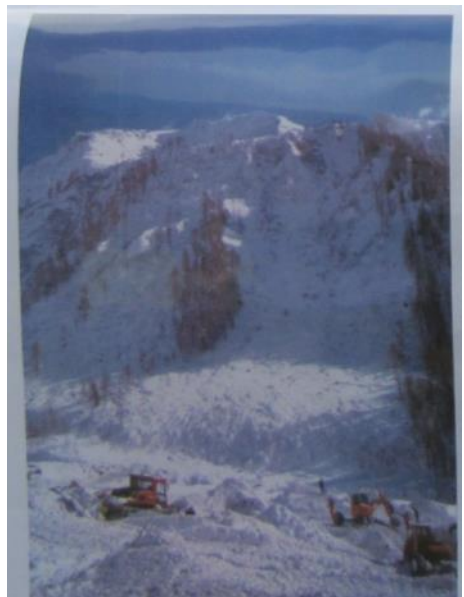
Abbildung 18: Le Grand Lanchi Peclerey, Feb. 1999
© Hermann

Am 9. Februar 1999, 14.40 Uhr (etwa zeitgleich Lawine Galtür) löste sich in den Nordhängen des Aiguille du Tour (3542 m) eine Lawine (Peclerey-Lawine), welche der Magnitude eines 150 jährlichen bis 300 jährlichen Ereignisses entsprach – diese zerstörte 17 Wohnhäuser und es kamen 12 Personen zu Tode. Die Mächtigkeit von Lawinenablagerungen betrug bis zu 8 Meter (Abbildung 18) und es wurde eine Masse von über 150.000 m³ Lawinenschnee ermittelt.

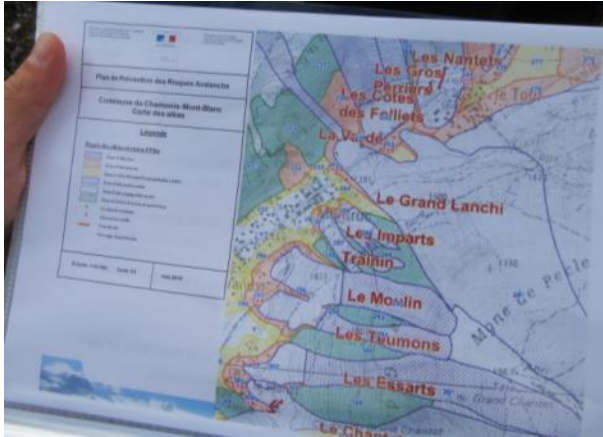
Abbildung 19: Zonenplanung der Lawinen bei Montroc, Revision Mai 2015

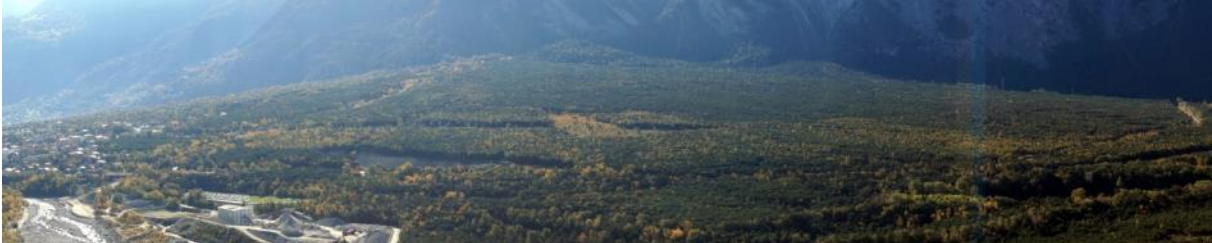
Abbildung 21: Der Schwemmkegel des Illgraben (© Pürstinger)

Der Illgraben befindet sich im drittgrößten Kanton der Schweiz, im Wallis. Dieser Kanton wird unterschieden in Oberwallis, Zentralwallis und Unterwallis und durch den Rhone Fluß geteilt. Der Schwemmkegel des murfähigen Wildbacheinzugsgebietes wurde auf eine Kubatur von rund 500 Mio. m³ geschätzt und nimmt eine Fläche von rund 11 km² ein. Mit dieser Ausdehnung ist der Illgraben der größte und einer der aktivsten Wildbäche der Westalpen. Auf dem Schwemmkegel befinden sich die Kantonsstraße und das Ortsstraßennetz von Susten. Der orographisch linke Schwemmkegel ist unbesiedelt; hier befindet sich das Naturschutzgebiet rund um den Pfywald. Orographisch rechts befinden sich die Siedlungen und der Campingplatz von Susten. Das Schadenspotential im Wirkungsbereich des Illgraben wird mit 705 Mio. CHF beziffert.

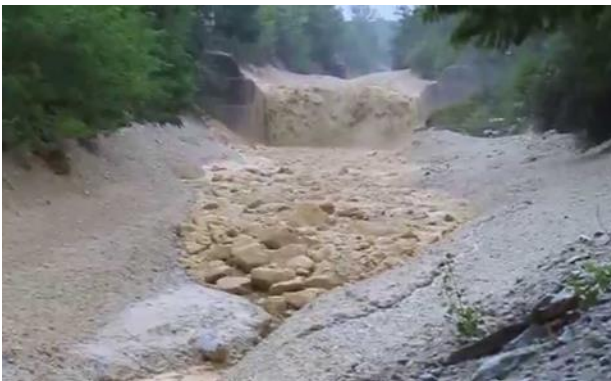
Abbildung 22: Murgang Illgraben vom 28.07.2014
Quelle: Video Youtube

Das Einzugsgebiet des Illgraben mündet in den Vorfluter Rhone (dt. Rotten), nahe den dort angesiedelten Ortschaften Susten und Leuk. Er ist insgesamt 10,4 km² groß, wobei das orographisch linke Teileinzugsgebiet mit einer Fläche von 4,7 km² für die zahlreichen Murgänge im Illgraben verantwortlich ist. Die Mündung befindet sich an der Rhone auf 610 m ü.M. und erstreckt sich von dort über den Schwemmkegelhals auf 850 m ü.M. bis zum höchsten Punkt im Einzugsgebiet dem Illhorn auf 2717 m ü.M. Das Gefälle der Bachstrecke am Schwemmkegel beträgt etwa 10 %. Im Illgraben sind 80 Murgänge im Zeitraum von 1930 bis 2000 erfasst. Auf dem westlichen Teil des Schwemmkegels konnten mit Hilfe der Dendrogeomorphologie in den letzten 300 Jahren an die 20 Ereignisse datiert werden. Große Murgänge aus dem Illgraben wurden 1961 mit einer Geschiebefracht von 500.000 m³ und 1999 mit einer Geschiebefracht von 250.000 m³ registriert.

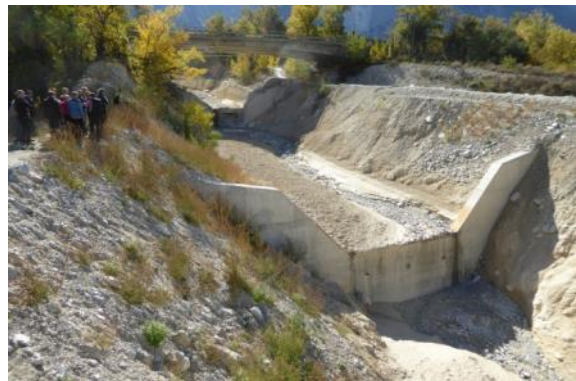
Abbildung 23: Mündungsstrecke Illgraben
mit Kantonsstraßenbrücke © Schilcher

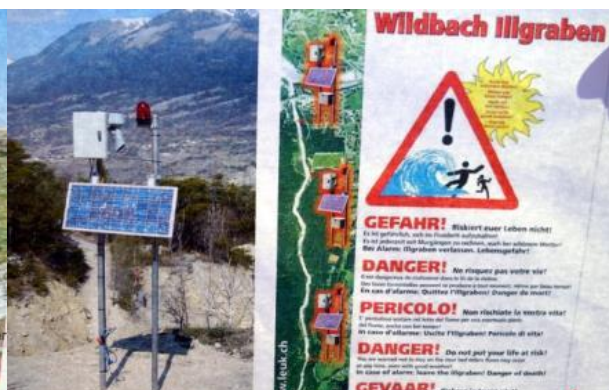
Abbildung 25: Akustische und Visuelle Warneinrichtungen im Illgraben © WSL

- Niederschlagsmessung mit Berücksichtigung der Schwellenwerte
- Murgangdetektion mit Geophonen und Radarsensoren
- Alarmanlagen mit Sirenen und Alarmlampen
- Messinstrumente wie Druckplatten und Waage
- Videokameras zur visuellen Aufzeichnung der Prozesse
- Periodische Wildbachbegehungen

Die Detektionseinrichtungen erlauben es, Murgänge frühzeitig zu erkennen und gegebenenfalls temporäre Maßnahmen zu veranlassen. Die Früherkennung liefert Vorwarnzeiten von 5 – 15 Minuten und reicht aus, eine Straßensperrung durch Ampelregelung vorzunehmen. Ferner liefern die Beobachtungs- und Messeinrichtungen wertvolle Daten für das Prozessverständnis und die Modellierung eines Murgangs.

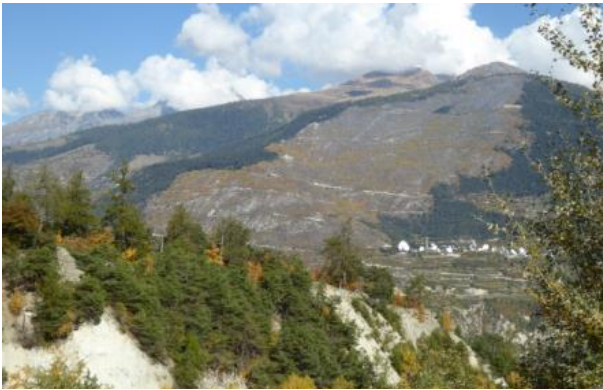
Abbildung 26: Waldbrandfläche von Leuk
(© Schilcher)

Der größte Waldbrand ist auf den 13.08.2003 datiert. Dem Waldbrand von Leuk fielen insgesamt 300 Hektar Waldfläche zum Opfer. Die Ursache war Brandstiftung, die von einem jungen Bürger aus Leuk gelegt wurde. Der Brand dauerte 2 Wochen lang an und hinterließ knietiefe Aschenrückstände auf den Brandflächen. Erschwert wurden die Löscharbeiten durch aufkommenden Wind, der versteckte Glutnester immer wieder erneut anfachte. Die Löschkosten wurden mit rund 2 Mio. CHF angegeben. Der Schaden durch den Waldbrand hinterließ weitreichende Folgen, nicht nur für die Vegetation sondern auch im Hinblick auf Naturgefahren für das Dorf Leuk und die Straße nach Leukerbad. Durch die vernichtete Schutzwirkung der Vegetation vor Lawinen und Steinschlag, war es notwendig Schutzmaßnahmen zu errichten. Es wurden Lawinenrechen, Steinschlagschutznetze und -dämme errichtet. Als weitere Maßnahme aus den Erfahrungen rund um den Waldbrand von Leuk wurde ein Frühwarnsystem entwickelt. Das Konzept nennt sich INCENDI und wird ähnlich dem Lawinenbulletin erstellt. Aufbauend auf einer Auswertung von Meteorologischen Daten wie Temperatur, Luftfeuchtigkeit, Wind etc. werden Gefahrenstufen abgeleitet. Die Abstufung erfolgt gleich den Lawinengefahren (5 Stufen mit farblicher Signatur) und wird in der Presse veröffentlicht. Bei Gefahrenstufe "Hoch" wird ein allgemeines Feuerverbot verhängt.

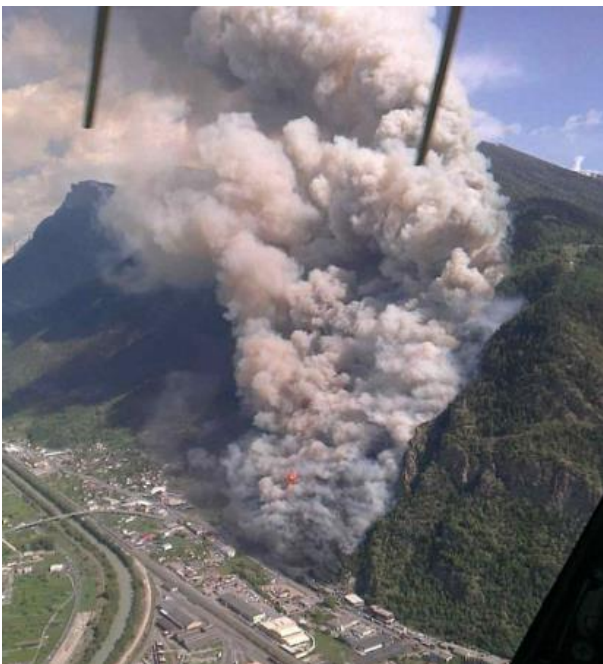
Abbildung 28: Waldbrand 2011 von Visp
(© PLANAT)

Ein weiterer großer Brand mit einem Ausmaß von 110 Hektar ereignete sich in Visp, etwa 20 Kilometer östlich von Leuk. Der Ort Visp befindet sich am Talausgang des Mattertales, wo die bekannten Orte wie Zermatt und Saas Fee liegen. Am 26.04.2011 kam es aufgrund von vermutlicher Brandstiftung am Nachmittag zu einem Waldbrand. Unter Einfluss von starkem Westwind reichten die verheerenden Flammen bis zu 40 m in die Höhe. Die Rauchentwicklung war noch von weitem zu sehen. Die Löscharbeiten dauerten in dem äußerst unwegsamen Gelände bis zu einem Monat an.

Unterstützt wurde die Feuerwehr durch Forstfacharbeiter und Bergführer, die in dem schwierigen Gelände die Löscharbeiten vorgenommen haben. Der Verlust der Vegetation an den steilen Hängen führte in weiterer Folge zu Problemen mit Muren, Steinschlag und Lawinen. Im August 2011 kam es zu einem heftigen Gewitter. Dabei fielen in 10 Minuten rund 10 mm Niederschlag und Murenabgänge aus einem Asche-Feinstaubgemisch waren die Folge. Ein Schutzkonzept für die Waldbrandfläche umfasste die Errichtung von Murgangnetzen in den Runsen, Steinschlagschutznetze am Hangfuß und die Gefahrenkarte musste überarbeitet werden.

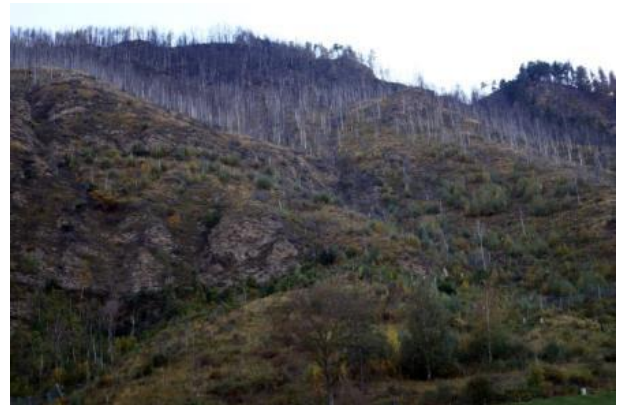
Abbildung 29: Waldbrandfläche von Visp
(© Pürstinger)

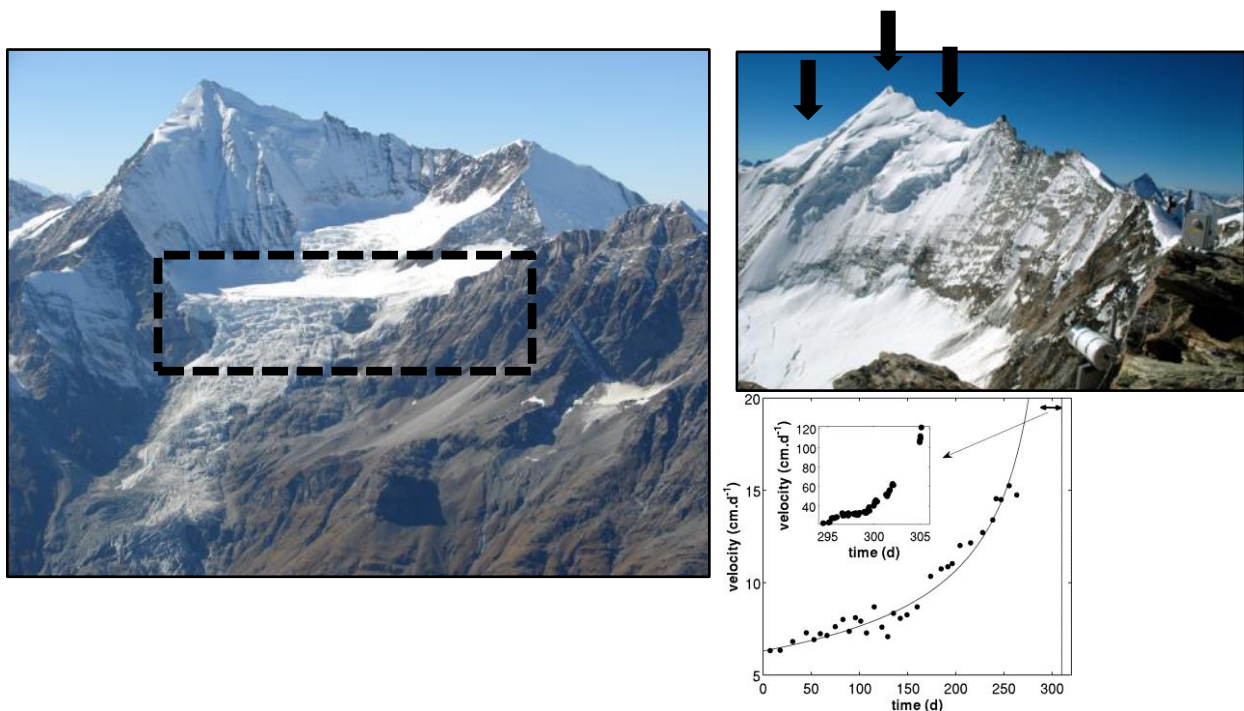
Abbildung 30: Weisshorn Hängegletscher mit anschließender Steilstufe Bisgletscher. Bewegungsmessungen liefern eine Entscheidungsgrundlage für Vorsorgemaßnahmen im Tal, Quelle: Stoebener / Carlen

Auf Grund der allgemeinen Klimaerwärmung kommt es zum Abschmelzen der Gletscher. Dadurch werden in den Steillagen Eis- und Schneemassen labil und können mächtige Lawinen auslösen. Untersuchungen zeigen, dass der Weisshorn Hängegletscher (Seehöhe 4.400 m) ein potentielles Abbruchvolumen von bis zu 1,0 Mio. m³ Gletschereis aufweist. Die darunter liegende Steilstufe des Bisgletschers (Seehöhe 3.300-2.700m) hat in den Sommer- und Herbstmonaten ein Potential von 1 – 2 Mio. m³. Die Simulation der Bisbachlawine ergab bei mittleren Schneemächtigkeiten im Anbruchgebiet des Weisshorns bereits bei einer angenommenen Gletschereiskubatur von 700.000 m³ die Zerstörung der Bahnstrecke und der Kantonsstraße nach Zermatt sowie eines Kieswerkes. Bei größeren Gletscherkubaturen ist die Ortschaft Randa massiv gefährdet. Für die Überwachung der Gletscherbewegungen wurde ein aufwendiges Monitoringsystem eingerichtet (Seismik, Kameras). Die Vorwarnzeit für einen Lawinenabgang beträgt 1 Minute. Eine Ampelschaltung wurde für die Kantonsstraße und die Eisenbahn eingerichtet.

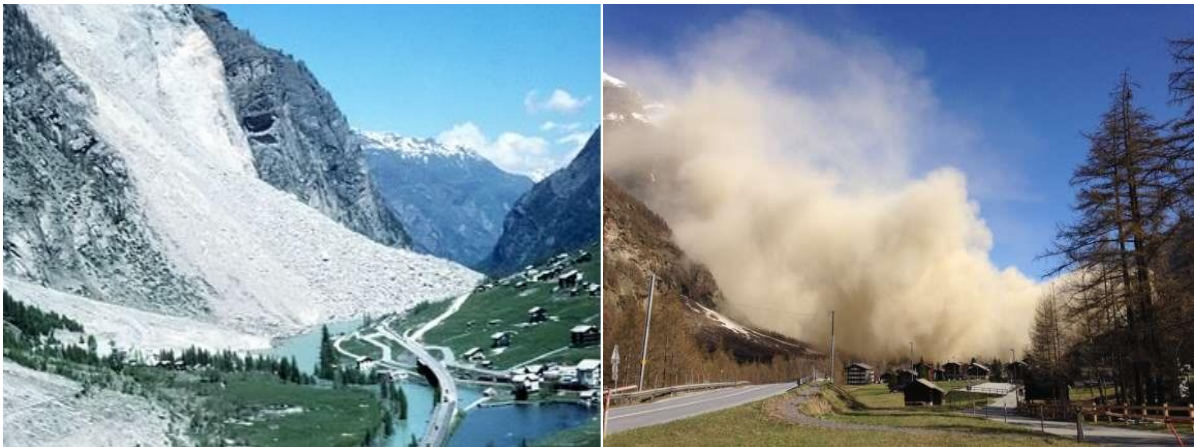
Abbildung 31: Felssturz Randa; links: 1991; rechts: Ereignis 2015 ; Quelle: PLANAT

Am 18. April 1991 stürzten bei Randa im hinteren Mattertal rund 20 Millionen m³ Fels zu Tal. Die Felsblöcke waren teilweise so groß wie Einfamilienhäuser, die Sturzhöhe betrug 600 Meter. Durch den Bergsturz wurden die Verkehrsverbindungen unterbrochen. Die Bahnlinie wurde verschüttet und die Kantonsstraße musste zwischenzeitlich aus Sicherheitsgründen gesperrt werden. Zudem wurde der Fluss Vispa durch den Schuttkegel aufgestaut, wodurch sich ein See bildete. Der Pegel des Sees blieb aber konstant, da das Wasser durch den Schuttkegel hindurch abfließen konnte. Einige Tage nach dem ersten Bergsturz gab es einen Nachsturz von rund 500.000 m³. Dank dem zwischenzeitig eingerichteten Monitoring wurde 30 Minuten vor dem Ereignis ein Alarm ausgelöst, sodass das Gefahrengebiet diesmal geräumt werden konnte. Am 9. Mai des gleichen Jahres ereignete sich erneut ein Bergsturz von 10 Millionen Kubikmeter Gesteinsmaterial. Diesmal wurde auch die Straße verschüttet. Zudem wurde der Fluss Vispa aufgestaut, da das Wasser nicht mehr durch den Schuttkegel hindurch abfließen konnte. Der Fluss war auf einer Länge von ca. 1,3 km zur Gänze zugeschüttet, so dass das Wasser mit großem Aufwand abgepumpt werden musste. Insgesamt wurden 33 Gebäude zerstört; Tote waren zum Glück keine zu beklagen. Die Touristen in der Touristenhochburg Zermatt mussten mit Helikopter evakuiert werden. Das letzte Ereignis (100.000 m³) fand 2015 statt.
