# PROJEKT KOTBACH – EIN AUßERGEWÖHNLICHES HOCHWASSERSCHUTZPROJEKT

STUDIENREISE 2024 in die Sektion  
Salzburg

### **Projekt Kotbach, Hallein, Salzburg**

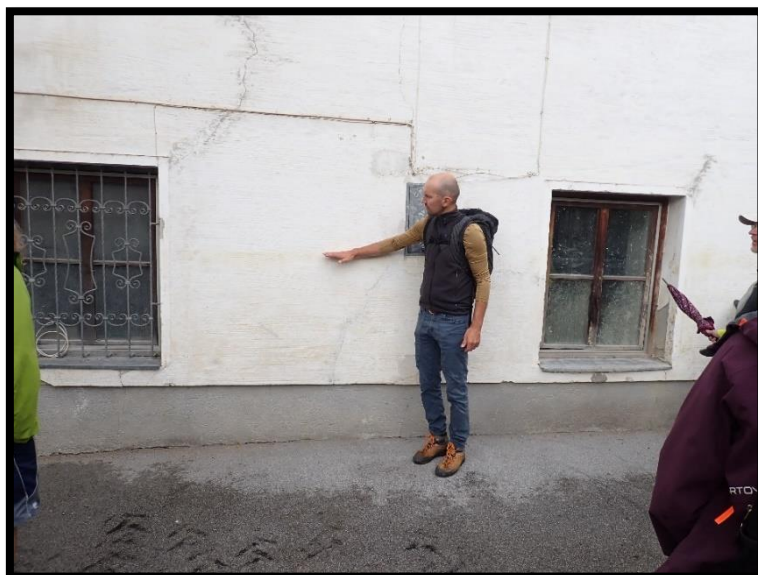
Abbildung 3: stumme Zeugen zeigen das Ausmaß des Ereignisses (Foto: Reinhard Ribitsch)

Das Bemessungsereignis  $HQ_{100} = 42 \text{ m}^3/\text{s}$  steht hier einem maximalen Abflussvermögen von  $18,7 \text{ m}^3/\text{s}$  gegenüber. Es war also bei einem solchen Ereignis mit erheblichen Überflutungen des Stadtkernes zu rechnen. So kam es unter anderem 2021 zu einem Hochwasserereignis, bei welchem erhebliche Sachschäden zu beklagen waren.

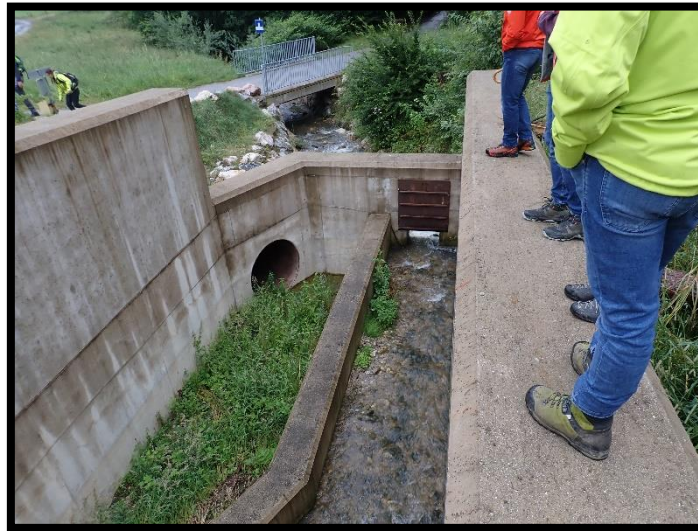
*Abbildung 4: Streichwehr (Foto: Konstantin Widtmann)*

Um die Hochwasserspitze des Kotbaches von 11 m<sup>3</sup>/s auf 2 m<sup>3</sup>/s zu reduzieren wurde ein Streichwehr mit vorgelagertem Wildholzfilterbauwerk errichtet.

Sobald der Hochwasserzufluss größer ist als der Ausfluss aus der Kammer, steigt der Wasserspiegel an und der Kasten füllt sich. Wird die Oberkante der Trennwand erreicht, wird das Hochwasser über das Streichwehr abgeleitet und läuft über eine Stahlrohleitung in den Stauraum des Rückhaltebeckens, das ein Stauvolumen von 80.000 m<sup>3</sup> aufweist. Im Anschluss wird das Wasser wieder zurück in den Bach geleitet.

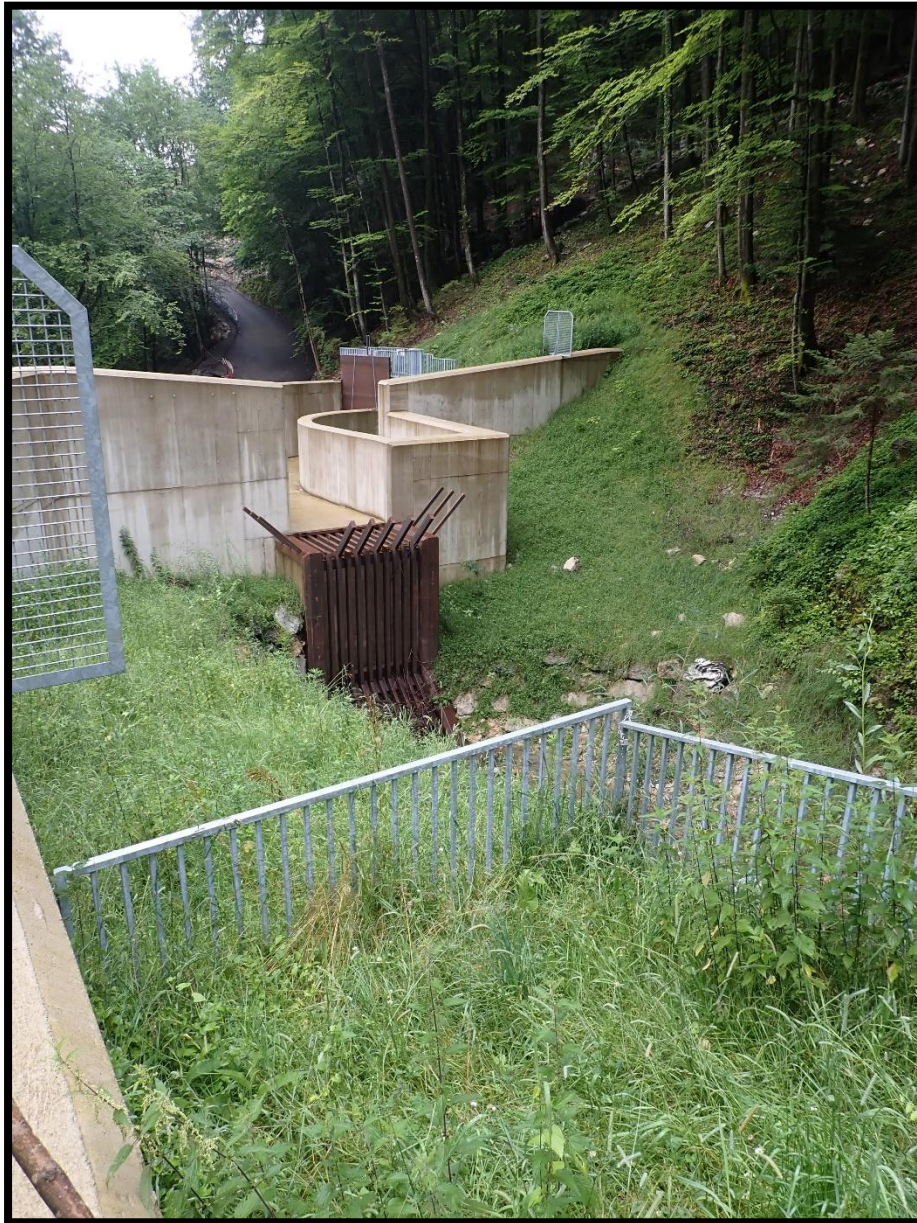
Abbildung 5: Streichwehr für Stollenausleitung (Foto: Reinhard Ribitsch)

Ein weiteres bemerkenswertes Bauwerk wurde im Zubringer des Kotbaches, dem Raingraben errichtet, da sich keine weiteren Standorte für ein Retentionsbecken eigneten und somit eine alternative Lösung erforderlich war. Im Hochwasserfall soll die Hochwasserfracht von  $12 \text{ m}^3/\text{s}$  über einen ehemaligen Stollen der Saline unterirdisch über eine horizontale Länge von 365 Metern in die Salzach geleitet werden. Der Mittelwasserabfluss bleibt jedoch im natürlichen Gerinne. Um dies zu gewährleisten, wurde eine spezielle Streichwehr-Konstruktion errichtet

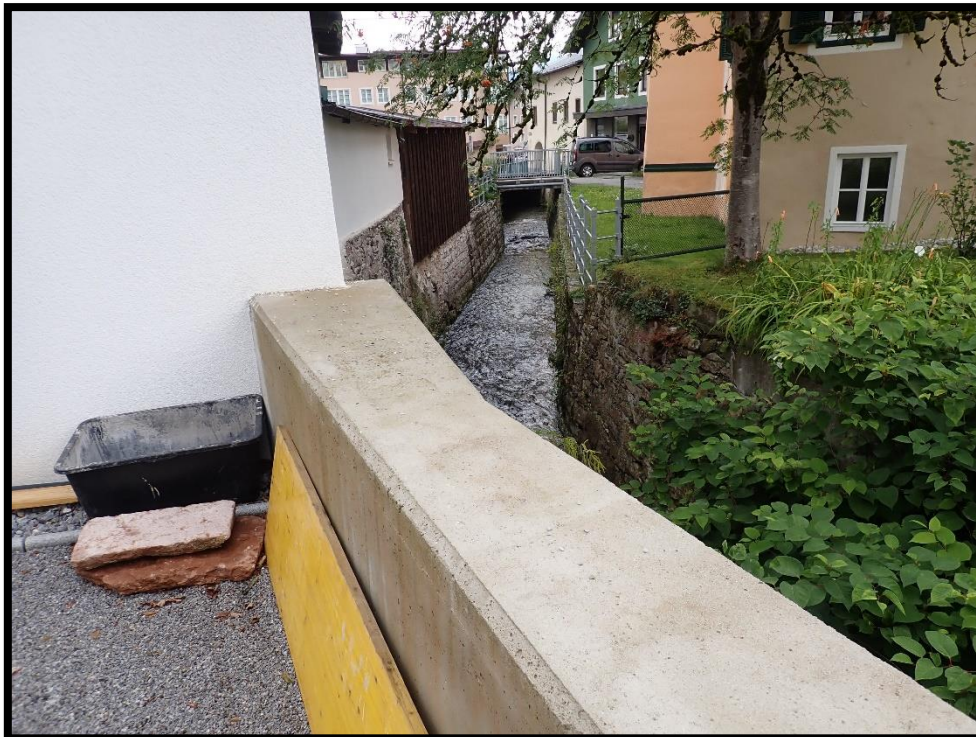
Folgende Abbildung zeigt den eingengten Unterlauf des Kotbaches. An dieser Stelle wurden im Ereignis 2021 zwei PKW mitgerissen und verkeilt sich unter der Brücke.

*Abbildung 7: Unterlauf des Kotbaches (Foto: Reinhard Ribitsch)*

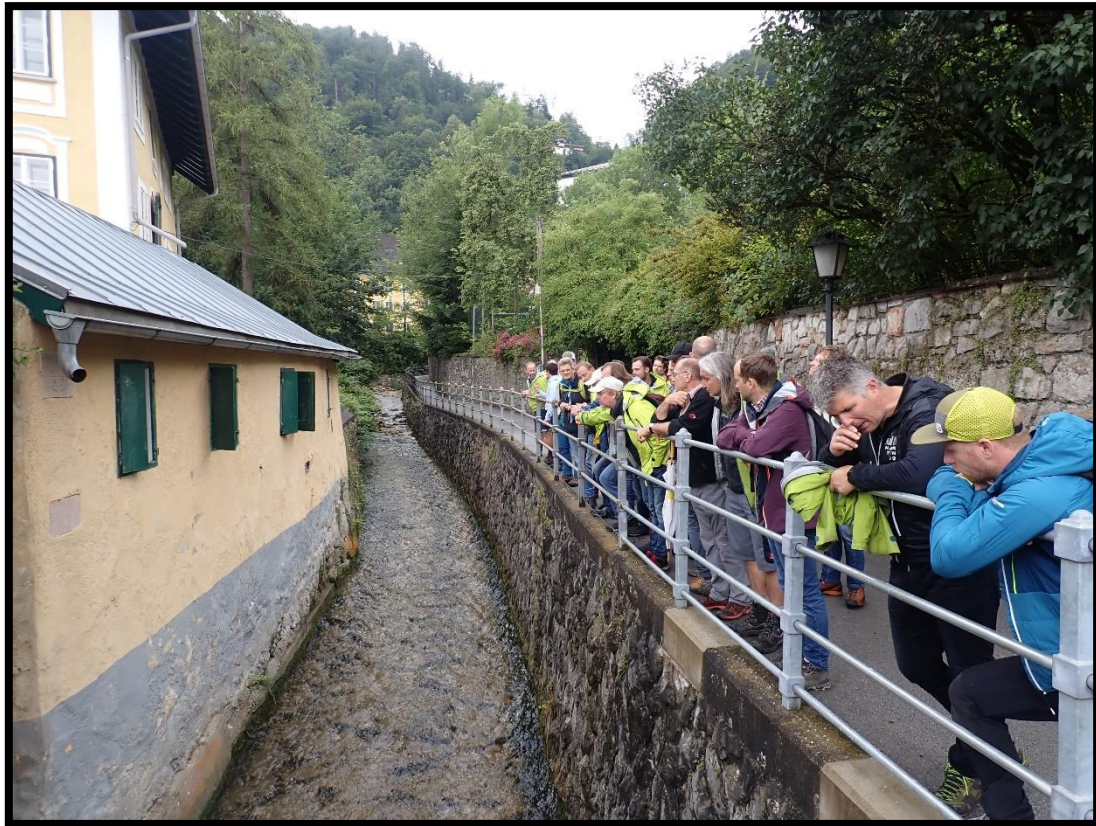
In folgender Abbildung sind die Anschlaglinien der Hochwasserereignisse der Vergangenheit zu sehen. Es zeigt die Vulnerabilität der Altstadt.

Abbildung 8: Anschlagsmarken der Hochwasserereignisse (Foto: Reinhard Ribitsch)
